京都市指定名勝 知恩院方丈庭園の成立について

福 原 成 雄

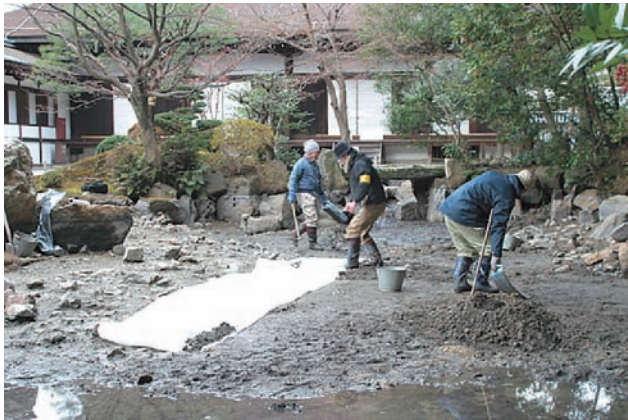
写真-1

池床の調査では、北池中央部の大方丈側護岸から対岸の灯籠設置場所に向かって浅く緩やかな勾配の干潟が州浜形態の石敷が確認され、北池の池床の深さ、形

態が場所によって明らかに異なり庭園の作庭年代を検討する調査内容となった。(写真-1参照)

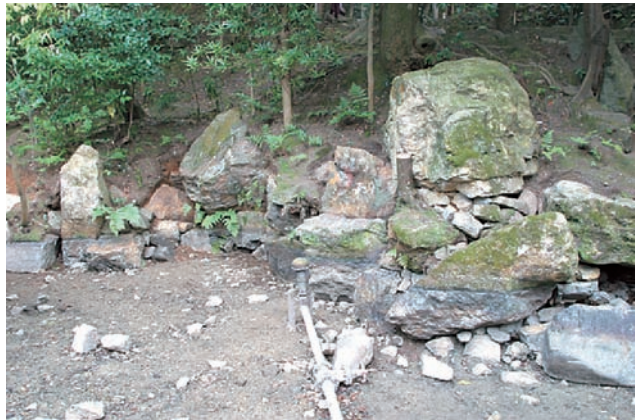
写真-2

池護岸の調査では、大方丈側石組護岸に矢跡の残る御影石を多く使用した護岸石材を確認、また北池と南池の間に架かる石橋付近から滝までの東側護岸に堆積土に覆われた土留めをかねた集団石組を確認した。滝の両側の池護岸にも堆積土に覆われた石組を確認した。これら使用石材、石組手法も場所により異なり、古文獻と合わせた作庭年代を検討する資料となった。(写真-2 - 3参照)

作業は、現況の支障木を除去し、斜面の保護を行いながら実施する。写真-2でも解るように護岸石組が堆積土によって覆われ、樹木の根によって押し出され崩壊しつつあり整備が急がれる。

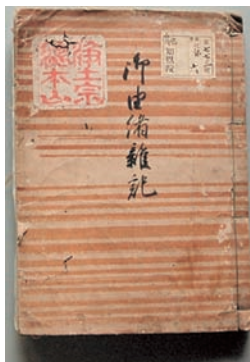
写真-5 「御由緒雑記」
1671(寛文11)

西 暦(元号)	事 項	文献資料
1603(慶長8)	2月12日幕府京都知恩院を造営により親鸞聖人の墳墓を移す。	知恩院文書 華頂誌要
1604(慶長9)	家康、青蓮院の領地を割って知恩院を造営する。拡張工事(現雪香殿の地にあった常在光院)御影堂	粟田記 蔭涼軒日録実隆公記、中井家文書
1619(元和5)	三門作事	中井家文書
1633(寛永10)	1月9日 方丈より出火 4月5日 家光、片桐石見守貞昌・堀田兵部少輔一通・芦浦観音寺を知恩院造営の奉行に任じ御影堂作事(～寛永17) 炎上次第書 炎焼覚書、大猷院殿実記、旧記採要録、中井家文書	
1639(寛永16)	7月御影堂上棟	華頂山由緒系図本記、円光大師行状絵図翼賛、玉露業書
1642(寛永19)	8月25日、玉淵、量阿弥に作庭を申し付ける。	華頂門主伝(第25)
1644(正保1)	12月23日、紀州大納言卿より和歌浦の石10個到来する。7両の車に乗せて、24、26、27日と順々に到着する。白書院の庭石、紀州の石を使用する。	華頂門主伝
1653(承応2)	御霊屋作事(～承応3)	中井家文書
1671(寛文11)	10月より12月6日、御修復大殿諸堂舎(～寛文12)	御由緒雑記(写真-5参照)、中井家

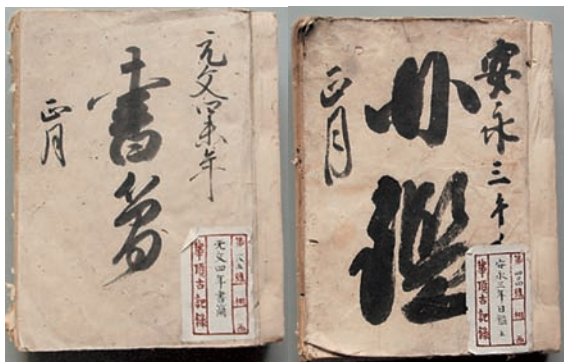
写真-7 「日鑑」
1774(安永3年)

1774(安永3) 大風雨、被害 山内樹木多数吹き倒れる。

日鑑(写真-7参照)

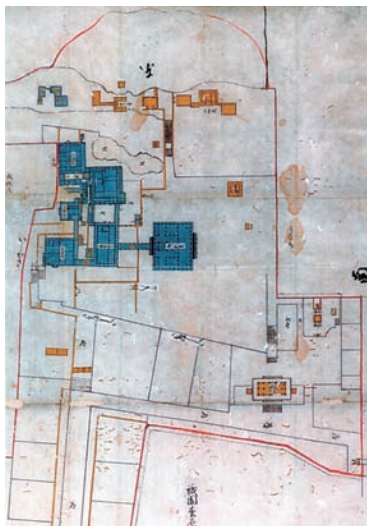
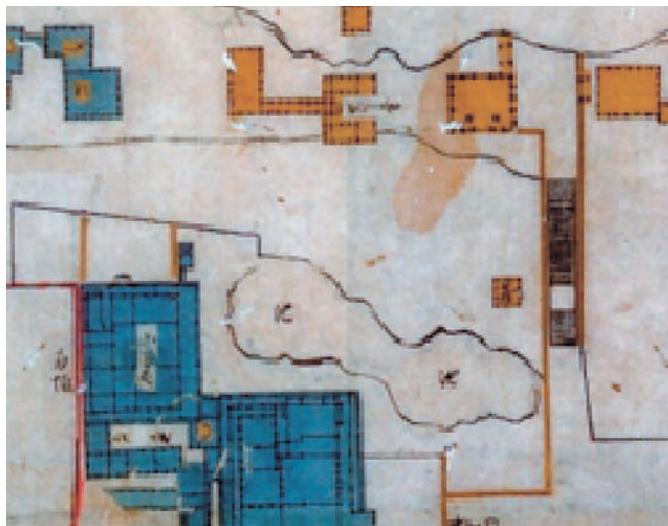
「寺蔵古図」(部分)寛永10年被災建物 知恩院蔵

4-2-2 「炎焼建物の古図」 寛永10年(1633) 青色で示された建物が炎焼した建物、黄色で示され

た建物が炎焼を免れた建物、大方丈と小方丈に接して方丈庭園の形態が描かれている。

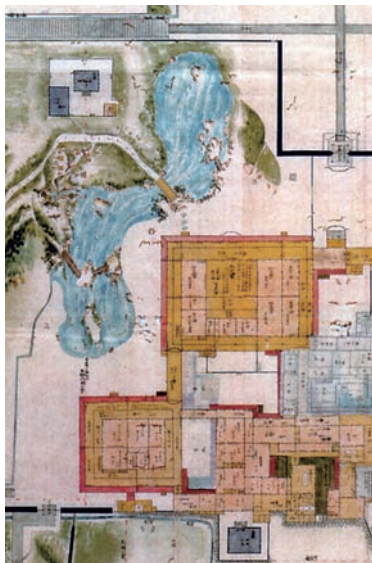
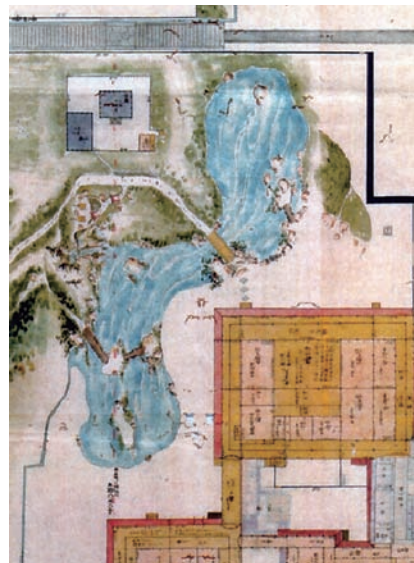
「知恩院諸堂舎惣繪圖」知恩院蔵

方丈庭園の形態は、北池の中央から北に2島、大方丈側から石橋が2橋架けられ山に上る園路が描かれ、滝、滝前の大石と石組が描かれている。南側に2島が

描かれ、方丈側手前の島に石橋が架けられている。大方丈前面池に接して築山、石組、井筒が描かれ、大方丈から中央の橋に飛石が打たれている。

護岸石組に関して重森三玲は、「南池の西北岸と、東池の南岸または西北岸に護岸石組が見られるが、いずれも江戸期の改修や荒廃が目につき、当初のものは保存されていない。大方丈東側の護岸のみが幾らかよく保存されているとしても、これまた当初のものではない。」と述べているが「知恩院絵図」寛文頃（1665～1710）には護岸石組がほとんど描かれておらず、「知恩院諸堂舎惣繪圖」寛政3年（1791）には南池の大方丈側と、北池東側、滝周辺の一部に石組護岸が見られる程度である。したがって南池の大方丈側護岸石組と北池東側、滝周辺護岸石組は寛政3年（1791）までに組み、北池の大方丈側から小方丈前の護岸石組は寛政3年（1791）～寛政11年（1799）の間に組み込まれたことが分かる。

橋に関して、「知恩院絵図」寛文頃（1665～1710）では、北池と南池の間と、南池中島に木橋が架けられていた。「知恩院諸堂舎惣繪圖」寛政3年（1791）では、北池の島に2石橋、1石橋は現存する長さ九尺六寸（2.9m）、厚さ八寸（24cm）、幅一尺五寸（四十五センチ）の青石、北池と南池の間の木橋、南池の中島の木橋が石橋に変わり、合わせて3石橋と1木橋が架けられていたことが分かる。「都林泉名勝図絵」寛政11年

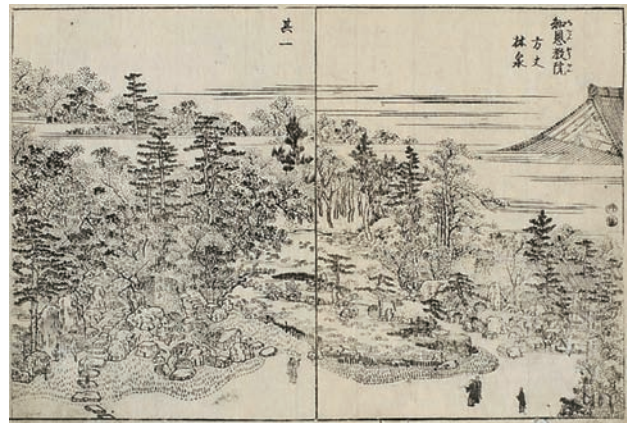
「都林泉名勝図絵」 寛政11年(1799)

「其二」では、南側斜面にお社と石垣、鳥居が描かれ、斜面谷間に豪快な滝石組、滝からの池護岸は迫力のある石組護岸で、滝落口横に今は無くなっている石灯籠が描かれている。滝前の池中大石、東側池岸中央に石組の間に石灯籠、池護岸は入り組み、石組護岸が描かれ、大方丈座敷からの眺めを考えて作られている。北側の石組護岸は変化に富み、対岸に石橋が架けられており、池に流れ込む流れが石橋の左に描かれている。

（1799）には北池と南池の間の木橋（絵図では分かりにくい）が石橋に変更されているかも知れない、北池の島に架かっていた2石橋と島が無くなり、1石橋となり、南池の島に架かる石橋と合わせて2石橋、1木橋となっている。

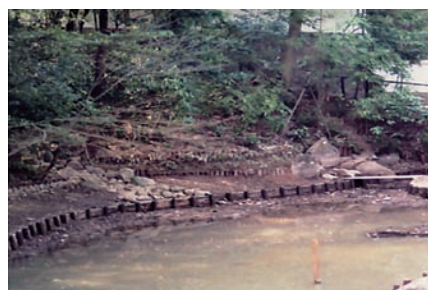
護岸の形態は松杭護岸、竹シガラ護岸、石組護岸の3護岸で作られ、南池は池床が二段で形成され上段池護岸が松杭、石組、下段護岸が竹シガラで施行されている。南池の南側護岸は松杭護岸、方丈側護岸は石組護岸で、北側護岸は東側護岸の一部が松杭護岸で滝から南池に向かっては石組護岸と成っている。北池大方丈側から小方丈前の護岸は御影石を多用した石組護岸と成っている。

松杭護岸、竹シガラ護岸

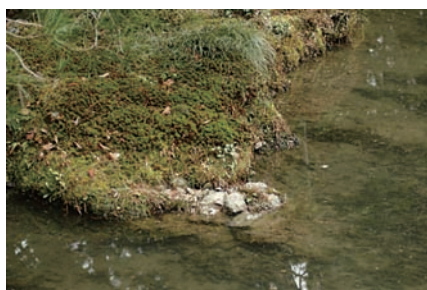
鎌倉時代に作庭された南禅院庭園は、石組護岸の少ない西池の芝止護岸形態であり、室町時代に作庭され

南禅院庭園西池芝止護岸

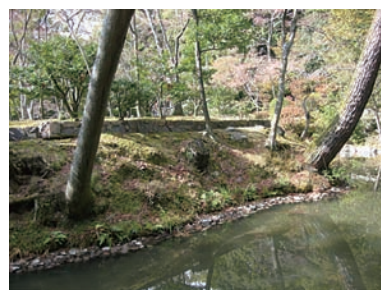
たとされる等持院庭園の東部池護岸は二段で、上段が石組護岸、下段が松杭護岸、東池護岸の殆どが松杭護岸で施行され、類似性を感じさせる。

等持院庭園東池松杭護岸
