国際交流に果たす日本庭園の意義

福原成雄

2. タトンパーク内日本式庭園

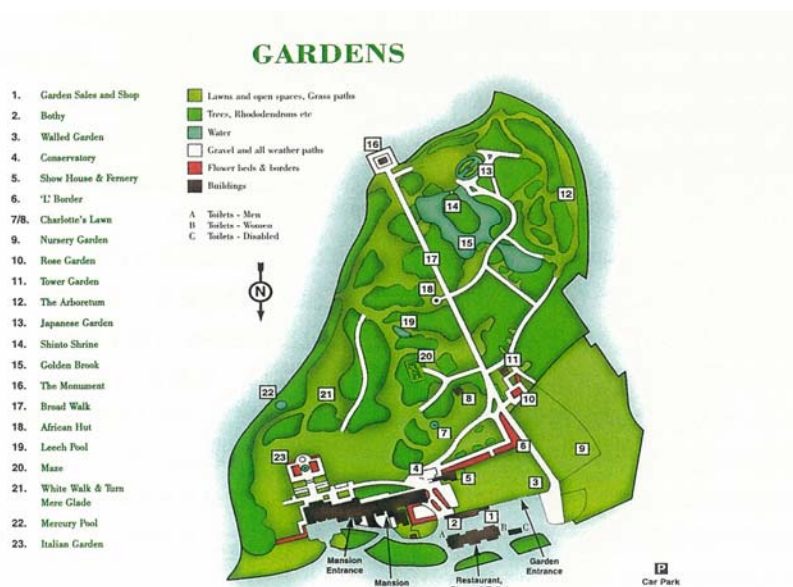
図-1 Tatton Park 庭園全体図

チェシャー、マンチェスター近郊に所在するタトンパークは、タトン領主エジトン (Egerton) 家の領地 (公園全体面積約 400 畝、庭園面積約 20 畝) として約 400 年にわたって整備拡張されてきた。(図-1 参照)

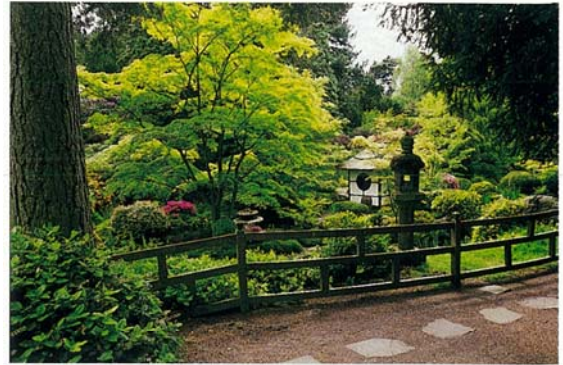
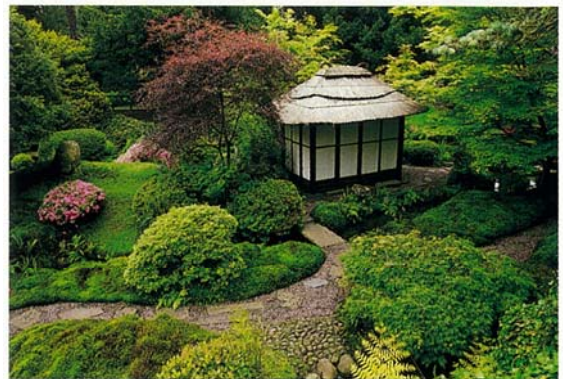
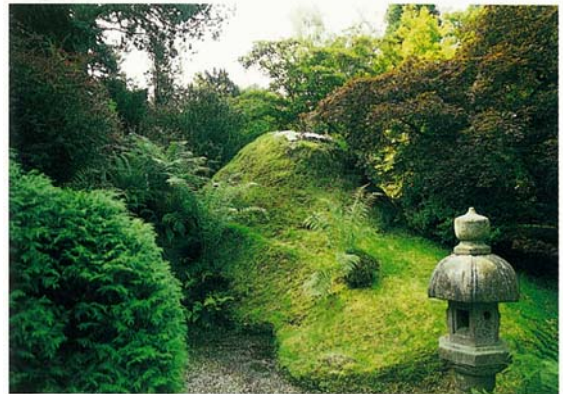
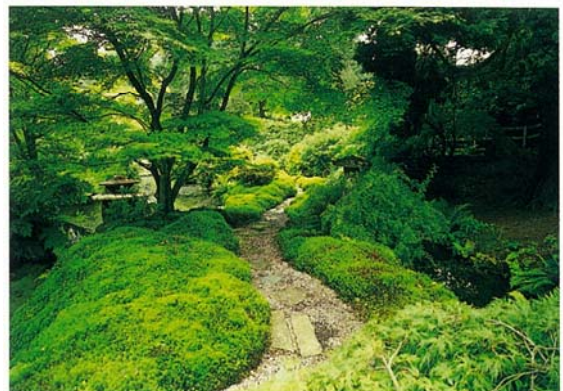
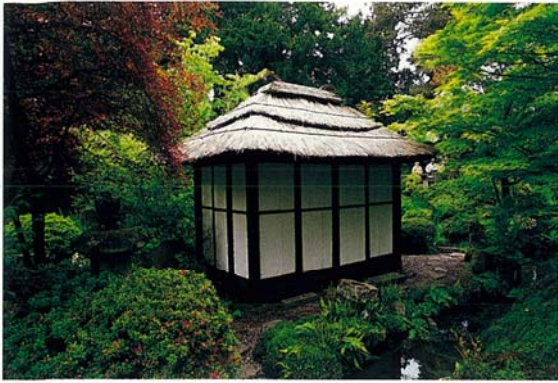
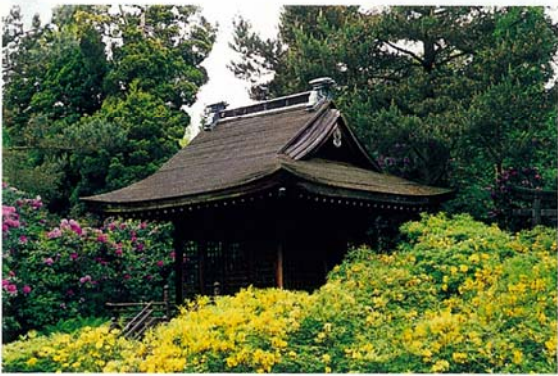
タトンパーク内日本式庭園 (面積約 2,000m²) は、第三代エジトン男爵 (Alan de Tatton Egerton) (1845-1920) が明治 43 年 (1910) ロンドンで開催された日英博覧会の日本庭園を見学して、1910 年頃に日本の職人 8 人を招き作庭がされたとされていた。庭園内には、茶室、神社、鳥居、日本から運ばれた灯籠が適所に配置され、モミジ、ツツジ、ヒノキ等の日本の植物が植えられ地を苔で覆い、英国における西芳寺の雰囲気形成し、訪れる多くの人々を魅了しつつ日本文化紹介の役割を担ってきた。しかし、近年樹木が生い茂り、当初設置されていた入口門、傘亭、井戸、石柵等が老朽化のため撤去され、さらに、園内の、階段、橋、飛石などが消失ないし損壊しており、安全面、維持管理面から来園者の立ち入りを禁止している状況である。

写真-1 庭園外周からの景

写真-2 庭園外周からの景

写真-3 庭園内の景

写真-4 庭園内の景

写真－5 お茶室の景

写真－6 お社の景

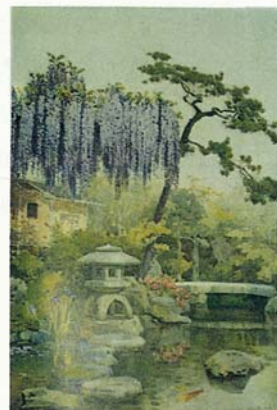
写真-9・写真-10
Florence Du Cane の “The Flowers and Gardens of Japan” (1908)

は 28 枚の水彩画をカラー図版で挿絵としている。(写真-7・写真-8・写真-9・写真-10・写真-11・写真-12 参照)

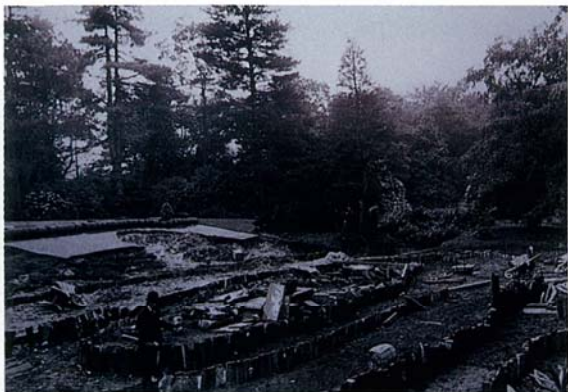
写真-13 施工中写真

写真-13 の人物は 1910 年当時のヘッドガーデナー Cubberley である。この写真から流れに板石を立並べて

行っている護岸工事の状況と、既にロール芝による工事が行われているのが分かる。写真-14 の人物は、第三代エジトン男爵である。写真-19 の左上にわずかに入口門の屋根がのぞいているのが分かり、入口門が 2 カ所であったことがこの写真から見つけることが出来た。写真-17 により外周の囲いに垣が使用され、藤棚が造られている。写真-19、写真-20 からは傘亭の位置、スツールの配置を確認することが出来た。

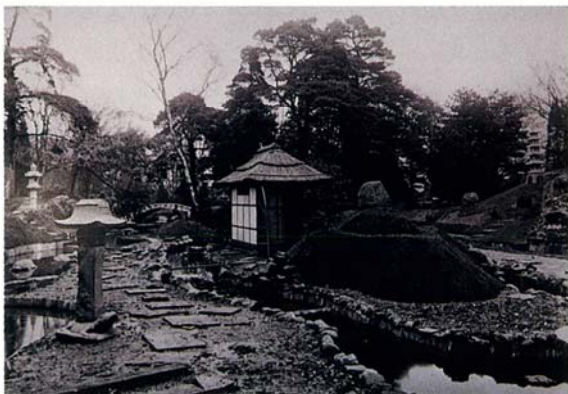
写真-15 施工中写真

1913 年頃の工事写真 (写真-13・写真-14・写真-15・写真-16) 及び完成写真 (写真-17・写真-18・写真-19・写真-20) を克明に調べ、現況と比較することによって、建設当初からどの様に庭園が変化してきたかを知ると共に、誰が工事をしたのか、工法は、喪失したものは何かを明らかにした。入口門が当初一カ所とされていたのが二カ所であること、さらに傘亭の位置が庭園の眺望場所として重要な場所であることが判明した。

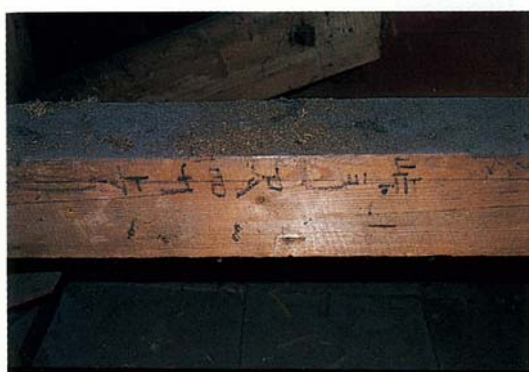
- 1) 設計された年が 1912 年 7 月であった。
- 2) 図面表記、工法が明らかに英国人の設計者で、英国の工法であった。
- 3) 施設名称、設計内容が明らかに成った。
- 4) **Japans House** の図面寸法と建設された寸法が同寸であった。**Shintu Temple** は図面より 1m 程大きくなっていて、さらに屋根裏の木材には「峠より尺三寸下がり」墨による割付の文字が書かれ、細部の納まり、木組み等から日本人の大工によって建築されたと判断することができた。(写真-25 参照)

写真-25 神社屋根裏に残されていた割付文字

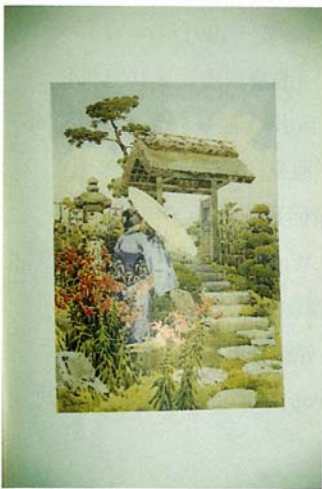
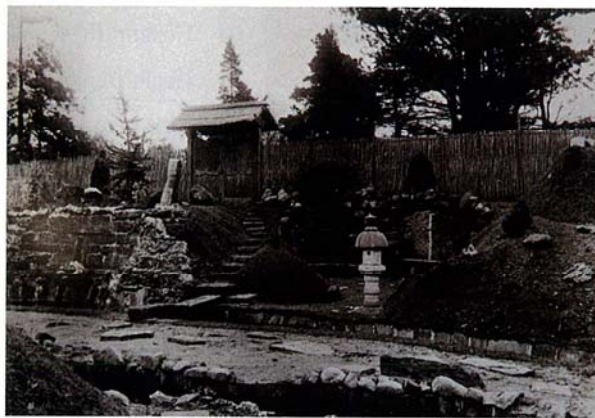
写真-26は、Florence Du Caneの“The Flowers and Gardes of Japan”（1908）の水彩画による挿絵で、写真-27の施工写真と見比べると入口門、階段、灯籠の配置がそっくりである。さらに植栽まで似せて施工がされ

写真-26 “The Flowers and Gardes of Japan” (1908)

写真-27 施工中の写真 (1913年頃)

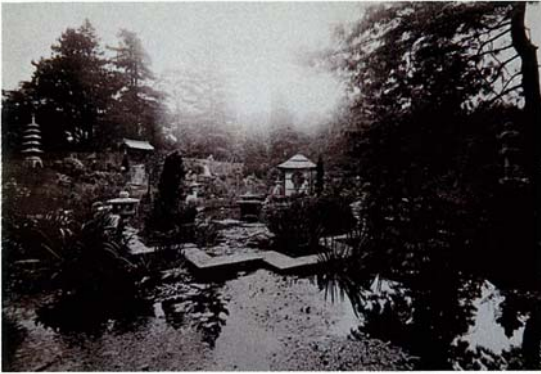
写真-28 “Landscape Gardening in Japan” (1893) に掲載された石組園生八重垣伝の図

ている。写真-28 は、Josiah Conder の“Landscape Gardening in Japan” (1893) で紹介された秋里籬島の文政十年 (1827) によって書かれた「石組園生八重垣伝」⁶⁾ の八ッ橋之図である。写真-29 の完成後の写真と見比べると八ッ橋の形態と雪見灯籠の配置が反転した形で似通っていることが理解できる。

写真-29 完成後の写真
